臺北市政府教育局精進校園無障礙環境計畫

臺北市萬芳國小 學校精進校園無障礙環境改善 (平面環境) 計畫

107 年 1 月 22 日

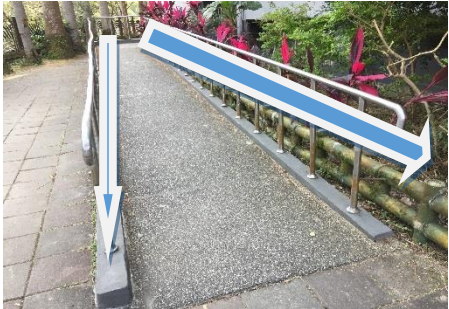
施作項目名稱		1-1 教學大樓無障礙坡道改善欄杆加凸出扶手工程	
工程施作之建築物		取得建造執照之時間	<input checked="" type="checkbox"/> 85 年 11 月 27 日之前取得建造執照之建築物 <input type="checkbox"/> 85 年 11 月 27 日之後取得建造執照之建築物
		取得使用執照時間	73 年 9 月 4 日
施作前照片

現況說明	教學大樓無障礙坡道之欄杆破舊不符規定，不利身障學生及人士使用。
		施作方法	將欄杆重新改建並增設 3-5 公分凸出扶手。
		預期效益	便利行動不便人士及身障學生使用
		預估經費	134,596 元

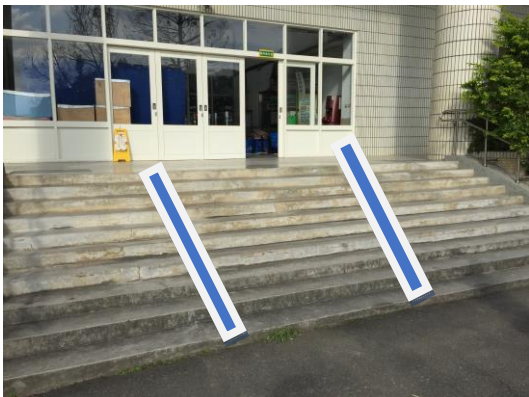
施作項目名稱		2-4 活動中心一樓樓梯中間增設兩支立式扶手工程		
工程施作之建築物		取得建造執照之時間	<input checked="" type="checkbox"/> 85 年 11 月 27 日之前取得建造執照之建築物 <input type="checkbox"/> 85 年 11 月 27 日之後取得建造執照之建築物	
		取得使用執照時間	76 年 10 月 13 日	
施作前照片

現況說明	活動中心中央之樓梯兩側設置直立式扶手面寬超過 6 公尺。
			施作方法	增設中間 2 支符合規定之直立式扶手
			預期效益	讓身障學生及人士更方便安全到活動中心
			預估經費	21,888 元

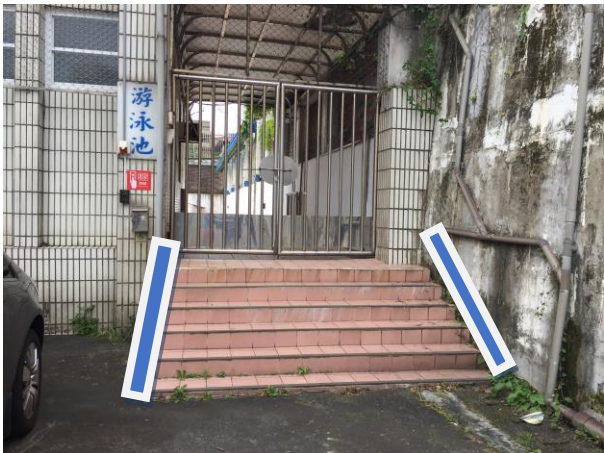
施作項目名稱		2-5 入游泳池門的樓梯增設兩支立式扶手工程		
工程施作之建築物		取得建造執照之時間	<input checked="" type="checkbox"/> 85 年 11 月 27 日之前取得建造執照之建築物 <input type="checkbox"/> 85 年 11 月 27 日之後取得建造執照之建築物	
		取得使用執照時間	77 年 5 月 12 日	
施作前照片

現況說明	游泳池入口之樓梯無設置直立式扶手。
			施作方法	增設 2 支符合規定之直立式扶手
			預期效益	讓身障學生及人士方便安全到達游泳池
			預估經費	17,388 元

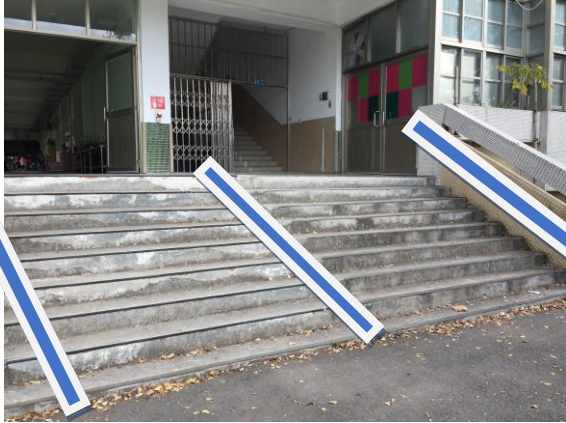
施作項目名稱	2-6 幼兒園入操場處樓梯(綠水樓)增設 3 支立式扶手工程			
工程施作之建築物	取得建造執照之時間	<input checked="" type="checkbox"/> 85 年 11 月 27 日之前取得建造執照之建築物 <input type="checkbox"/> 85 年 11 月 27 日之後取得建造執照之建築物		
	取得使用執照時間	73 年 9 月 4 日		
施作前照片

現況說明	教學大樓幼兒園綠水樓通往操場之樓梯兩層(超過 6 公尺)無設置直立式扶手。
			施作方法	增設 6 支(兩層)符合規定之直立式扶手
			預期效益	讓身障學生及人士方便安全到達操場活動
			預估經費	47,190 元
